**O restauro do sacrário têxtil da
Venerável Confraria de Nossa Senhora
da Lampadosa: um olhar sobre o sagrado**

*The restoration of the textile tabernacle of the
Venerable Confraternity of Our Lady of Lampedusa:
looking into the sacred*

Thainá Vigio¹

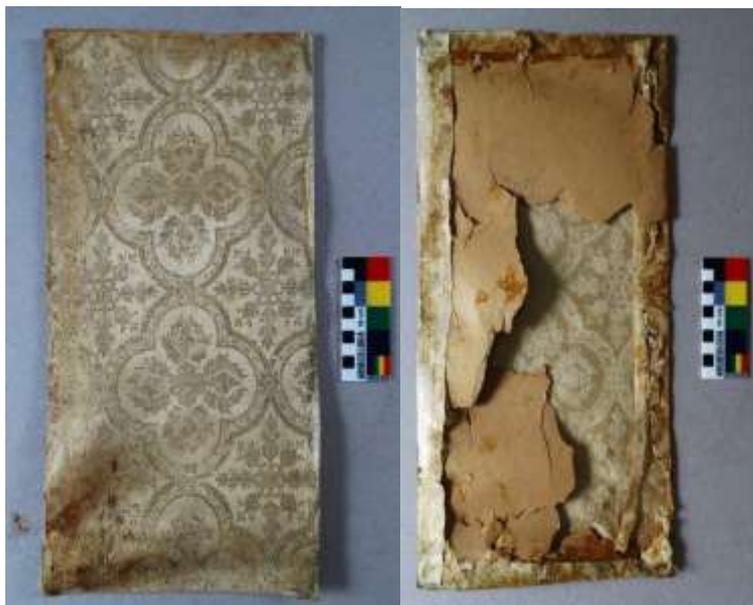
Além de marcas por oleosidade e água, também era evidente a presença de manchas amarelas e alaranjadas, oriundas de cola de madeira, concentradas nas bordas dos tecidos. O uso deste material serviu para aderir os tecidos a uma estrutura interna de papelão, que, por sua vez, foi unida diretamente à madeira (Figura 3). O adesivo foi aplicado mediante pinceladas em grande quantidade, de forma a esticar completamente o tecido. No entanto, esta técnica não só contribuiu para deformar o tecido, mas acidificá-lo e enrijecê-lo, dificultando sua remoção do altar (Figura 4). Foram perceptíveis respingos do material em algumas partes e rasgos provenientes da dobra, que provocaram o desfiamento em alguns pontos. Na base, o desfiamento e a lacuna no canto superior direito foram causados pelo peso ou arrastar de um objeto redondo, provavelmente o ostensório.

Figura 3: Lateral direita, com seu anverso e verso.

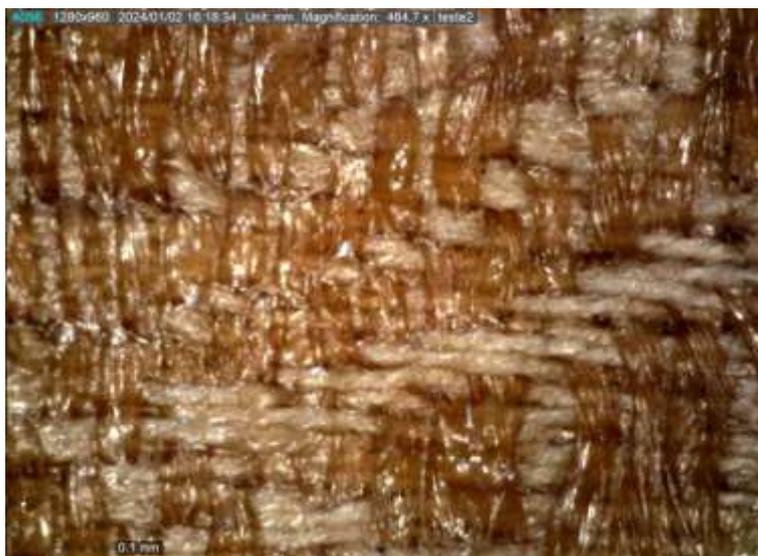
Figura 4: Película adesiva sobre o tecido.

As passamanarias, exceto as do véu, também foram unidas por cola de madeira. Em algumas partes, esse material formava uma película espessa sobre o metal, que estava se desfibrando nas extremidades, devido à perfuração dos pregos dourados para fixá-lo à madeira. As áreas protegidas pelos pregos apresentavam um dourado intenso, revelando a ideia original de ornamentação deste sacrário. As demais zonas exibiam uma coloração enegrecida. Não foi detectado esmaecimento

Subsequentemente, passou-se para a fase de microtestes para remoção da cola. Foram eleitas duas zonas no verso: uma com pouca cola de tom amarelado-castanho (t1) e outra com adesivo espesso em tom enegrecido (t2), ambas no tecido do teto (arco). A remoção mecânica com auxílio de vapor se mostrou eficaz para t1, mas para t2 foi necessária a limpeza química com *swab*. Realizou-se um teste semelhante nas manchas d'água, para as quais se utilizou gel com surfactante (g1).

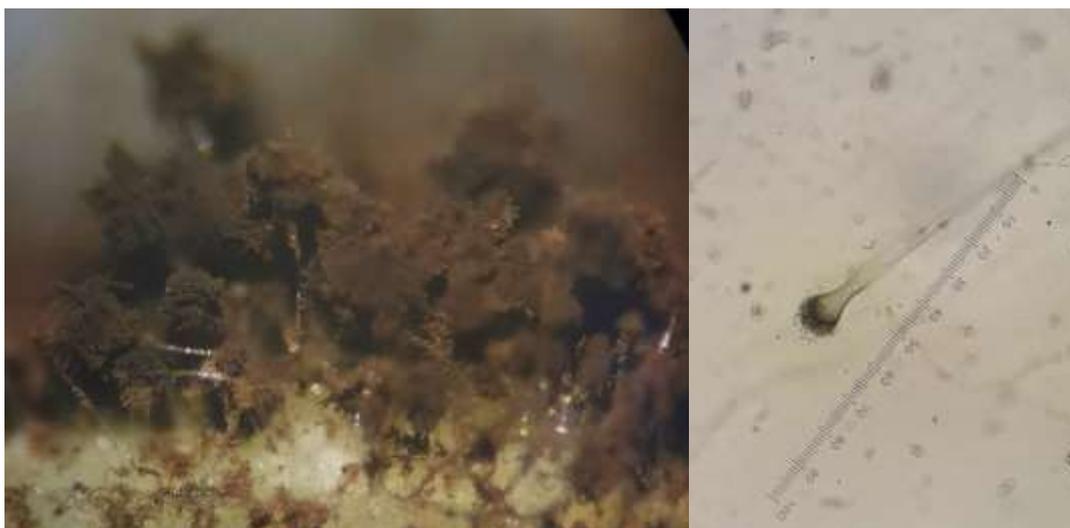
Por último, foram detectadas duas espécies de fungos filamentosos ambientais inativos no véu e no corporal (Figura 5). Na primeira semana, observou-se o desenvolvimento do fungo demáceo da espécie *Aspergillus niger*. Na semana seguinte, o crescimento do *Aspergillus fumigatus* cobriu o primeiro com suas hifas. O *A. niger* é também identificado popularmente como “mofo preto”, um contaminante comum de alimentos (De Leo; Isola, 2022). Já o segundo fungo pode ser um patógeno oportunista, ou seja, capaz de causar doenças em seres humanos quando as condições estiverem favoráveis. Não foram observadas bactérias nem outros microrganismos.

Figura 5: Observam-se, respectivamente, as estruturas reprodutivas (conidióforo e conídeos) de *A. niger* (10x) e de *A. fumigatus* (20x) sob microscopia, provenientes dos meios de cultura.

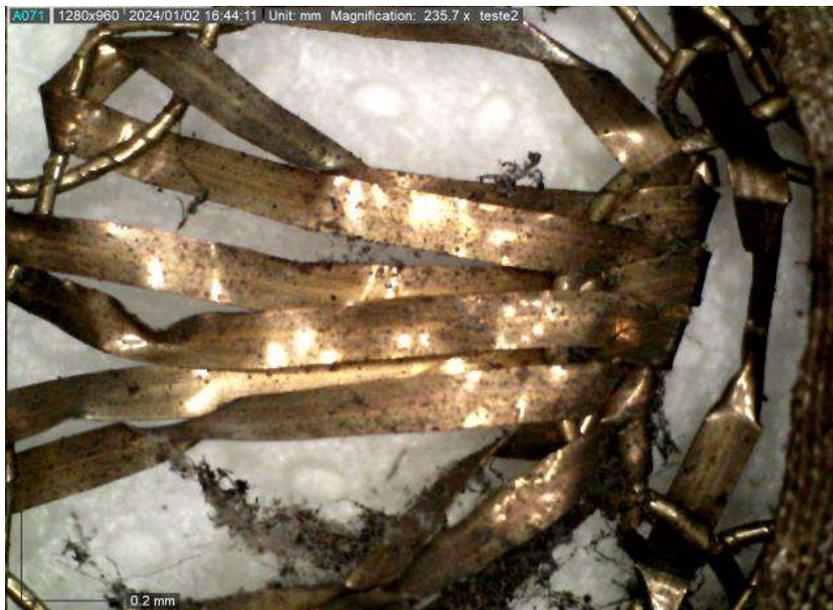
Figura 6: Detalhe das lâminas deformadas da renda de bilros que orna o véu.

Após a restauração das partes têxteis, foram realizadas a redução das deformações e desfiamentos de rendas e bordados metálicos, seguidos da limpeza

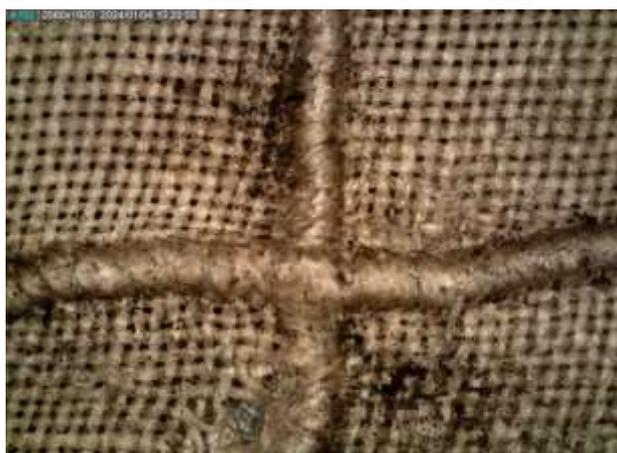
Figura 8: Detalhe da cruz, que tem depósito preto, excrementos e ligeiras deformações do tafetá.

O corporal, aspirado várias vezes, não passou por limpeza com trinchas ou pincéis, pois o processo poderia espalhar a sujeira e contaminar as cerdas, dificultando sua remoção. Banhos com água deionizada em temperatura morna e aplainamentos durante a secagem foram concretizados. Para unir os desfibramentos do bordado richelieu, foram contemplados pontos de união semelhantes aos usados nas técnicas aplicadas em rendas valencianas e tules.

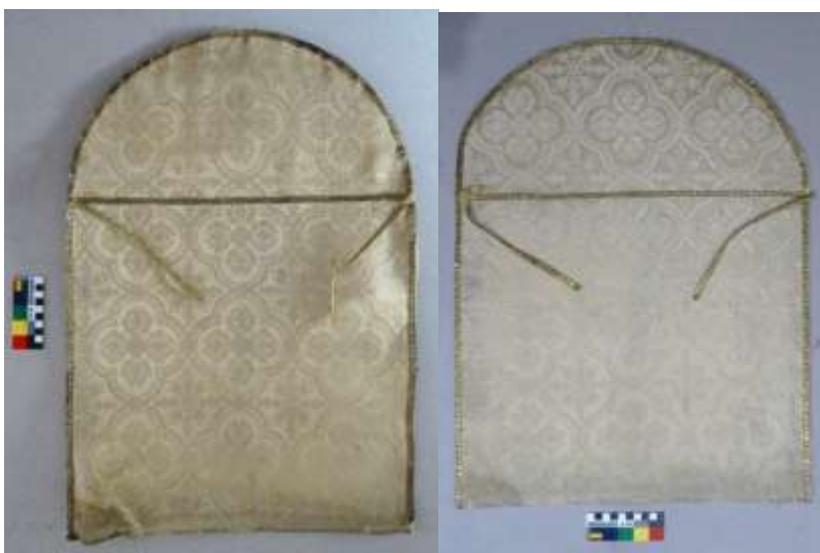
Figura 12: Fundo antes e depois do restauro.

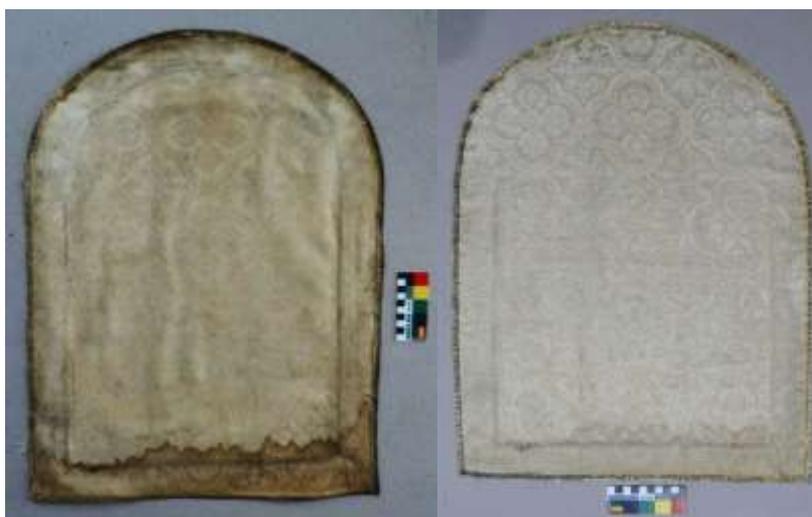
Figura 13: Forro da porta antes e depois do restauro.

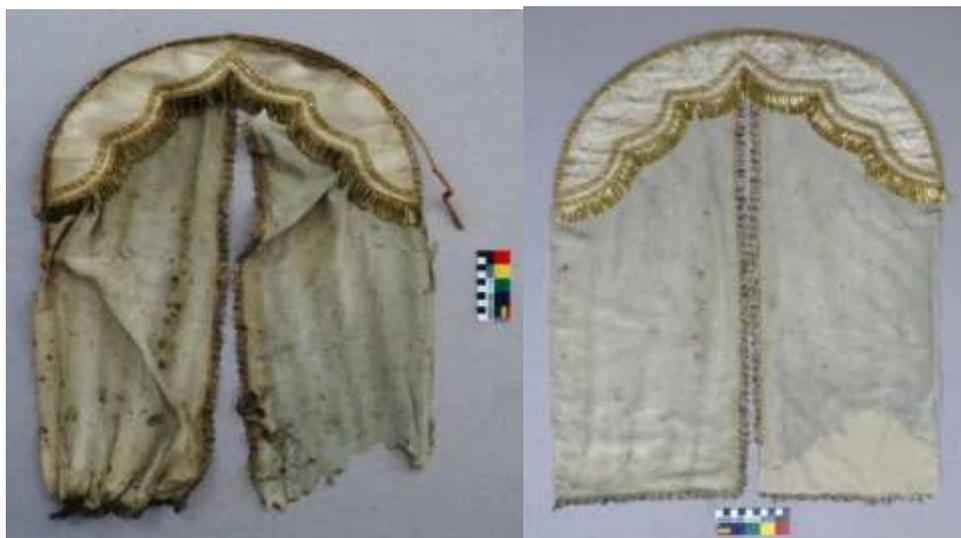
Figura 14: Vêu antes e depois do restauro.

Antes da limpeza do véu, foi empregado um protetor provisório nas partes metálicas e, ao final, realizou-se uma secagem induzida para prevenir possível oxidação. As manchas de oxidação remanescentes foram tratadas pontualmente. Já as zonas descosturadas e rasgadas receberam um suporte têxtil compatível em cor e estrutura, com gramatura inferior, sendo estabilizadas com costuras e linhas de conservação têxtil de poliéster. Mais adiante, as lâminas metálicas deformadas da renda de bilros foram cuidadosamente reconstituídas em ponto de bico. Concluiu-se

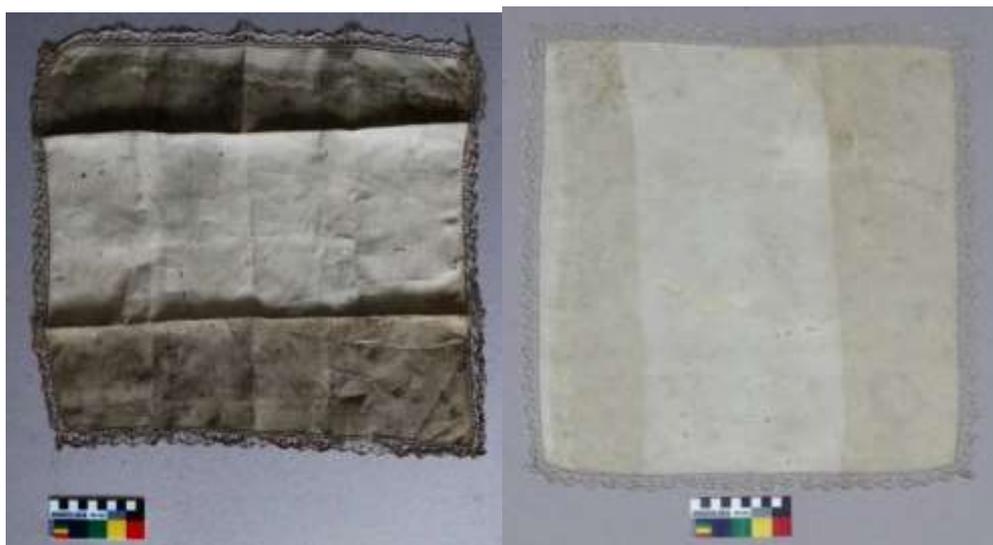
Figura 15: Corporal antes e depois do restauro.
