**O restauro do sacrário têxtil da
Venerável Confraria de Nossa Senhora
da Lampadosa: um olhar sobre o sagrado**

*The restoration of the textile tabernacle of the
Venerable Confraternity of Our Lady of Lampedusa:
looking into the sacred*

Thainá Vigio¹

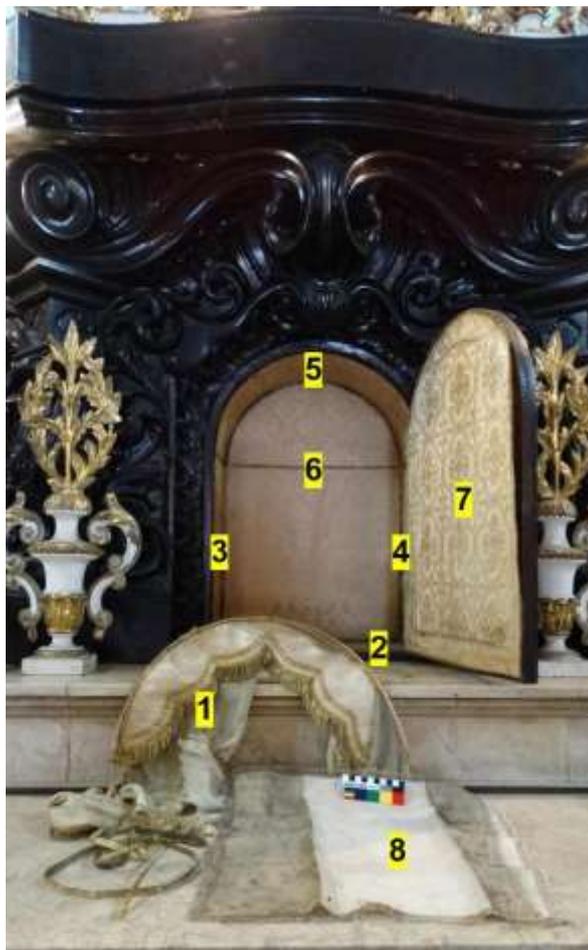
Figura 2: Processo de desmontagem do forro têxtil do sacrário, com suas respectivas partes.

A estrutura têxtil da peça está dividida em sete partes: o véu com bandô (1), o forro da base (2), o forro interno da porta (2), as duas laterais (3 e 4) encimadas por um arco (5), o fundo (6) e o forro da porta (7). O sacrário tem, aproximadamente, 150 cm de altura e 100 cm de largura. O corporal (8) também foi restaurado e encontra-se na Figura 2. Este objeto têxtil tem a função de suporte para a paterna, a âmbula e o cálice durante a Consagração, sendo normalmente de cor clara ou branco, com o desenho da cruz.

O processo de restauro se iniciou com a remoção cuidadosa do forro têxtil, que estava aderido à madeira por meio de cola e 36 pregos dourados de aproximadamente 1,2 cm cada, sete pregos de ferro, uma tachinha e três ganchos. Foram utilizadas espátulas de bambu finas, conhecidas por suas propriedades flexíveis, além de uma boa iluminação. Esta primeira etapa levou um total de 360 minutos. O trabalho começou pela porta, seguida por base, laterais, arco e fundo. Considerando que o papelão e a cola são os principais responsáveis pela degradação do sacrário, a remoção desses materiais foi prioritária nos tratamentos de conservação, sendo tomadas as medidas do papel para futura substituição estrutural. Não se priorizou o uso de adesivos e consolidantes como tratamento para evitar que o damasco entrasse em contato com esses materiais novamente.

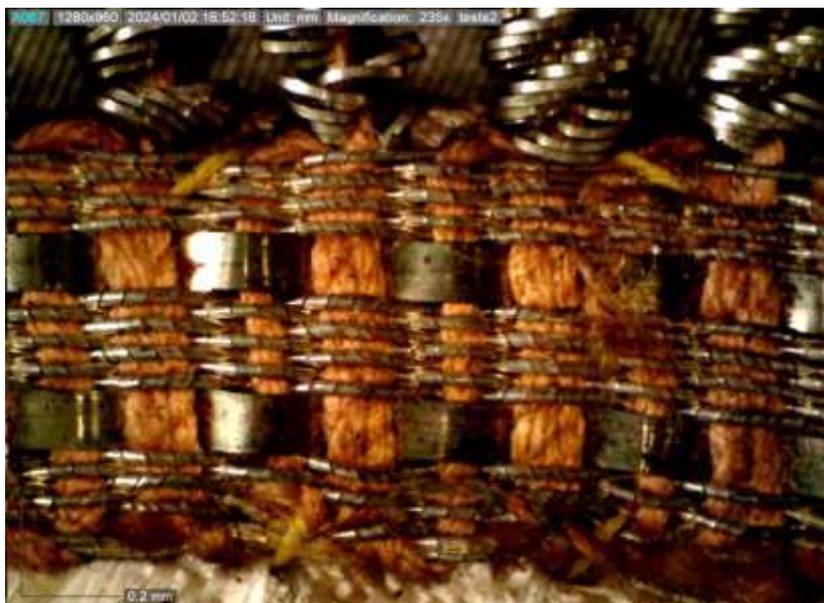
O forro tem como tecido principal um adamascado bege com motivos florais fechados em figura geométrica polilobada (de quatro lados). Os acabamentos são industriais, produzidos a metro (passamanaria), à exceção das rendas de bilros com ponto bico no véu (Figura 6) e do bordado no bandô, feito com algodão alaranjado e franjas retorcidas (Figura 7). Outro bordado vazado presente é do tipo

Figura 7: Bordado entremeio com fios de algodão alaranjados, de dois cabos e torção em Z, e fios metálicos do tipo filé fechado. As cores da fibra estão bem preservadas, indicando que não ficaram expostas à luz e a líquidos por muito tempo.

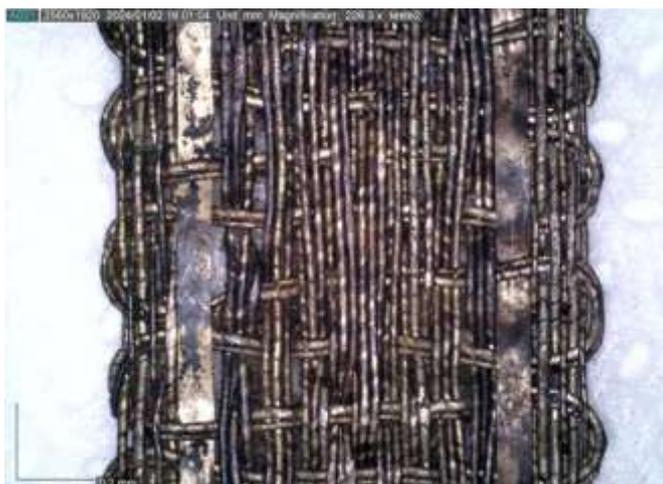
Figura 9: Detalhe da passamanaria e de sua estrutura.

Com relação à passamanaria, as duas lâminas não retorcidas sustentam as demais estruturas, contendo, em média, 0,8 cm de largura. Essas lâminas estão localizadas no verso, escondidas à vista. Os fios retorcidos e menores compõem o restante do desenho, tendo, em seu interior, fibras têxteis chamadas de “alma”, de algodão branco a amarelado. Estes fios têm, em média, 0,3 cm de largura, com dois cabos cada. O fio metálico apresenta um ângulo de torção de 57,801 TA0, embora, originalmente, este ângulo tenha sido menor, de modo a esconder completamente a alma. O pequeno tamanho das lâminas metálicas evidencia a alta qualidade técnica do material e sua possível origem industrial (Figura 9).

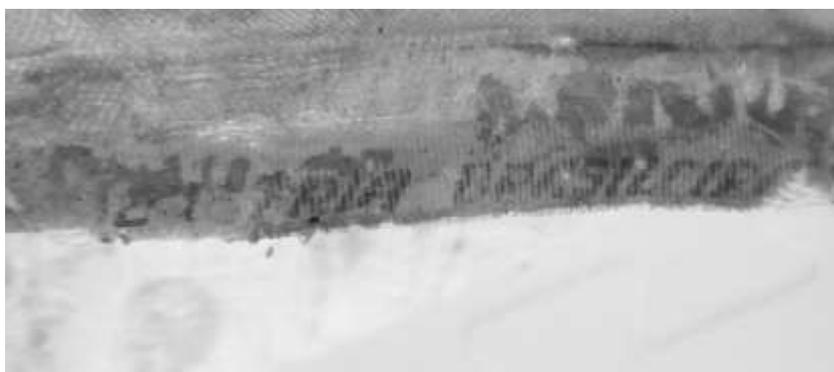
As fotografias com luz UVP não produziram informações relevantes. No entanto, com o infravermelho, notou-se uma inscrição na parte interna da orela do

tecido que forma o arco, com a seguinte frase: “Industria brasileira” (Figura 10). O estilo de impressão sobre o tecido evidencia não somente sua natureza industrial, mas também sua origem nacional. Por microscopia ótica, foi identificado o filamento de poliéster⁸ no adamascado, tanto na trama quanto no urdume, permitindo datar a peça a partir de 1955, início da produção nacional desse material (Romero, 1995). No entanto, o poliéster só veio a se popularizar (em custo) na década de 1960. Ele é conhecido como um filamento resistente e durável se comparado a outros materiais, o que pode explicar, em parte, o bom estado de conservação da peça. A amostra foi extraída de um fragmento da base.

Figura 10: Macrofotografia sob luz infravermelha próxima (700 nm) onde se lê “Industria Brasileira”.

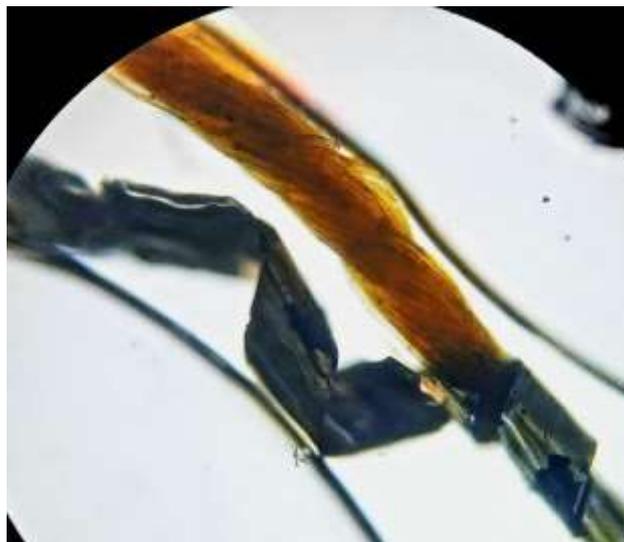
Figura 11: Microfotografia do fio metálico (20x).

As outras duas amostras foram retiradas da área faltante no lado direito inferior do véu, que é composto por um filamento sintético uniforme não identificado. No bandô, analisou-se o fragmento do bordado a metro, que revelou que o metal é composto por uma liga metálica em formato de lâmina flexível e acabamento reto, com uma película dourada tanto no interior quanto no exterior. Algumas partes faltantes revelam o metal de base, de cor castanho escuro, possivelmente contendo cobre (Cu). Não foram registradas corrosões nem descamamentos. As fibras amarelas torcidas em S simples são de algodão. É possível observar, em detalhes, as partes douradas preservadas e microarranhões (Figura 11).
