O DETALHE COMO DISPOSITIVO TEMPORAL DO RESTAURO
ARQUITETÓNICO EM PORTUGAL NO SÉCULO XIX: O CASO DO
COMBOIO NO CONVENTO DA MADRE DE DEUS EM LISBOA.

Paulo Simões Rodrigues¹

THE DETAIL AS A TEMPORAL DEVICE OF THE ARCHITECTURAL RESTORATION IN PORTUGAL,
IN THE 19TH CENTURY: THE CASE OF THE TRAIN IN THE CONVENT OF MADRE DE DEUS, IN
LISBON.

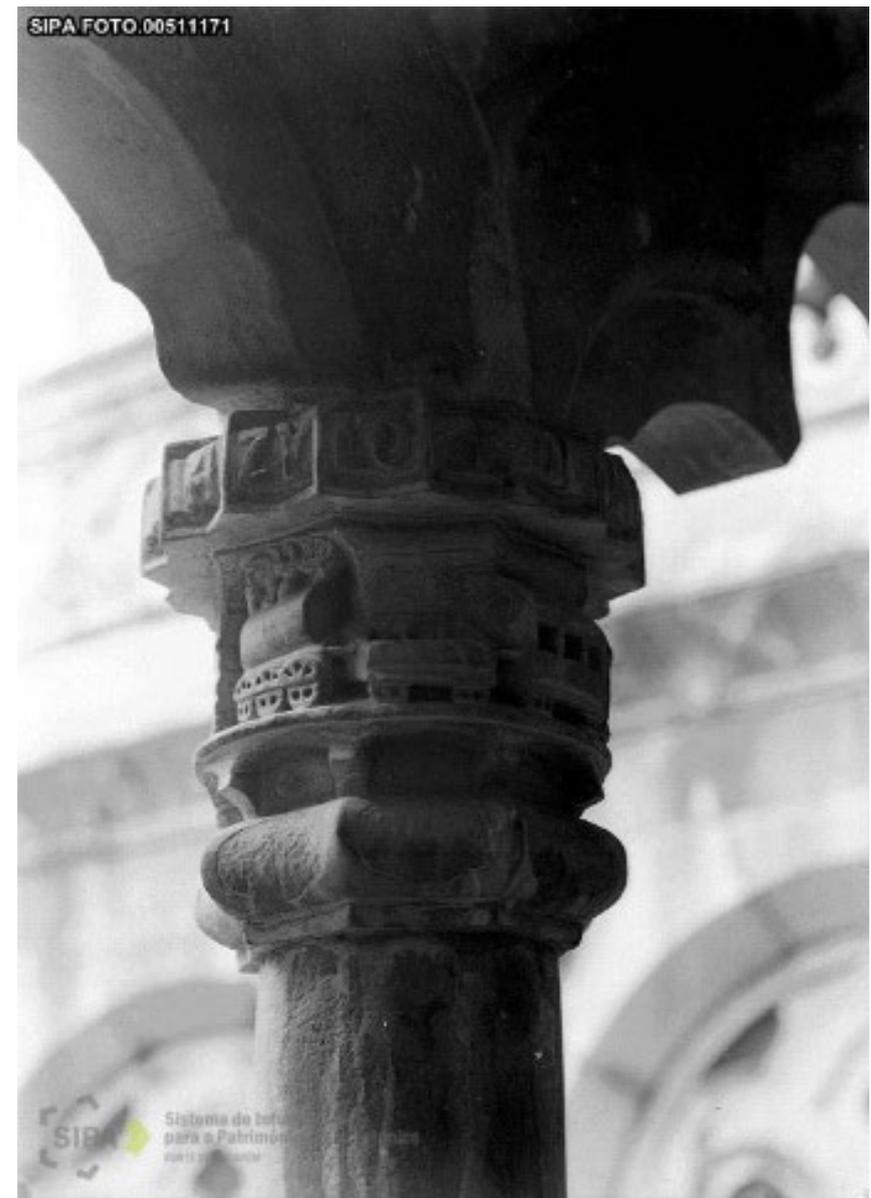
FIGURA 1.

SIPA, Igreja da Madre de Deus, Coluna em pedra – capitel, 1941, Fotografia.
Fonte: http://www.monumentos.gov.pt/Site/APP_PagesUser/SIPAArchives.aspx?id=092910cf-8eaa-4aa2-96d9-994cc361eaf1&nipa=IPA.00002547

Ramalho Ortigão refere-se aos capiteis das colunas do segundo piso de um dos dois claustros do convento lisboeta (o mais pequeno, por vezes também identificado pela designação de claustro), entre os quais existiam muitos que tiveram de ser intervencionados ou mesmo refeitos no âmbito do processo de restauro que ainda decorria à data da publicação de *O Culto da Arte em Portugal*. Quando assim sucedeu, a opção dos restauradores foi não reproduzir o modelo dos elementos decorativos originais, acessíveis por meio dos capiteis quinhentistas que permaneceram íntegros *in situ* até ao século XIX, mas recorrer à introdução de motivos icónicos, como os globos terrestres inspirados na esfera armilar, que remetessem para o reinado de D. Manuel I, para o

estilo de arquitetura e para a época em que a edificação do convento fora iniciada: o manuelino e o século XVI. Houve, contudo, uma exceção. A superfície cilíndrica de um dos capiteis restaurados foi ornamentado com a representação em relevo de um comboio a vapor a entrar num túnel, uma invocação da linha ferroviária do leste, que passava próxima ao convento, no vale de Xabregas, onde existia um túnel, sob a Calçada dos Grilos. Sobre o capitel, no ábaco em formato de disco, está gravada a inscrição *Azylo D. Maria Pia*, a qual alude ao motivo da intervenção no monumento: a cedência da sua posse, pelo governo, em 1872, a uma instituição de asilo, detenção e correção de menores, o Asilo D. Maria Pia, instalado num edifício contíguo ao convento, o palácio dos Marqueses de Niza (Fig. 1). A finalidade era ampliar a área das instalações do asilo e converter a igreja conventual e suas dependências imediatas num museu, criado para que as receitas provenientes das visitas servissem de fonte de financiamento ao empreendimento social (RODRIGUES, 1998; SERUYA, 2002).

consciencia artistica, sentem invadir-os uma onda de repulsão, é quando, ao examinar os capiteis no pavimento superior, do claustro pequeno verificarem a resolução estapafúrdia que o restaurador tomou de substituir alguns que se achavam talvez mutilados por outros onde se encontra figurado um comboio com a sua machina fumegante (!) e alguns symbolos maçonicos (!) Isto n'um claustro do seculo XVI! (SABUGOSA, 1921, p. 282).

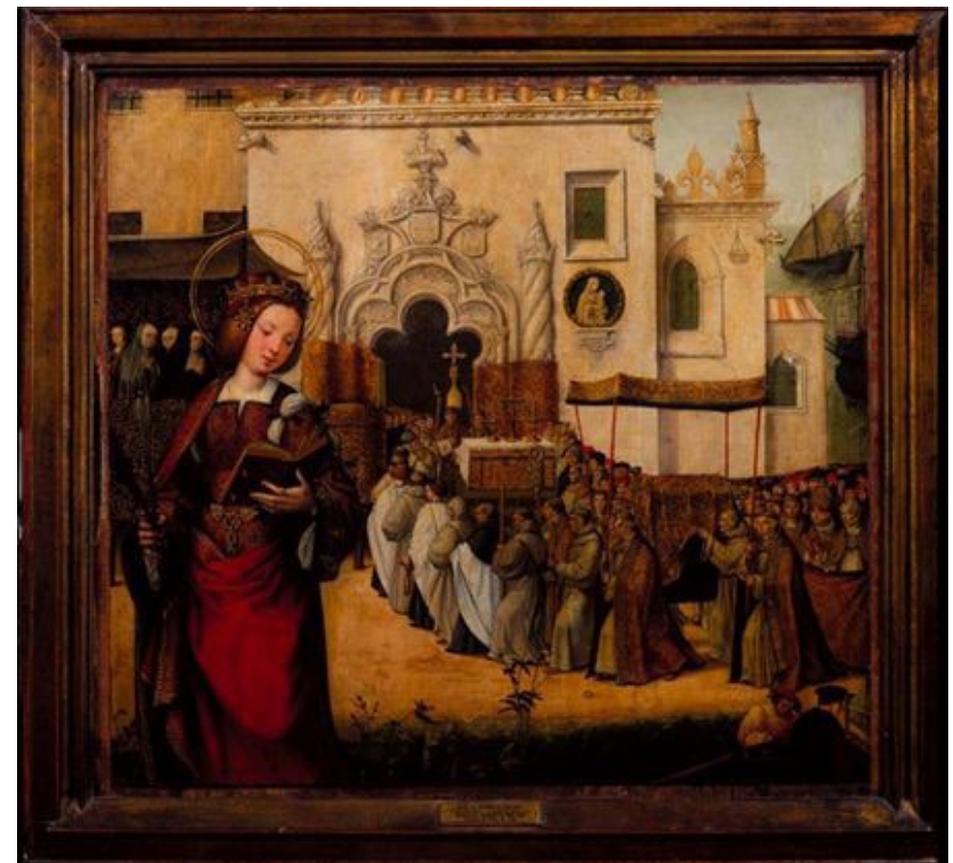
FIGURA 2.

Mestre do Retábulo de Santa Auta, *Chegada das Relíquias de Santa Auta ao Mosteiro da Madre de Deus*, c. 1520-1525, óleo sobre madeira de carvalho, 69/74,5 cm, Museu Nacional de Arte Antiga. Fonte: <http://www.matriznet.dgpc.pt/MatrizNet/Objectos/ObjectosConsultar.aspx?IdReg=280497>

1869, p. 1). Neste quadro, como verificámos atrás, a entrada da igreja do Convento da Madre de Deus é marcada por um portal de arco trilobado, profusamente decorado, ladeado por duas colunas torsas adossadas à parede e rematadas por pináculos também torsos. Embora o portal descoberto na parede da fachada não comportasse as colunas laterais, foi assumido por Nepomuceno como o modelo real do representado no retábulo de Santa Auta¹³. Os dois, portal e pintura, foram a principal referência histórica do projeto de restauro que Nepomuceno elaborou para o Convento da Madre de Deus em 1871 (Fig. 5), como indicam os 42 desenhos – plantas, cortes e alçados – depositados atualmente no Arquivo Histórico do Ministérios das Obras Públicas e que terão constituído um álbum enviado pelo arquiteto para a Direção das Obras Públicas de Lisboa ainda no mesmo ano e encaminhado posteriormente para o Ministério do Reino (MAIA, 2007)¹⁴.

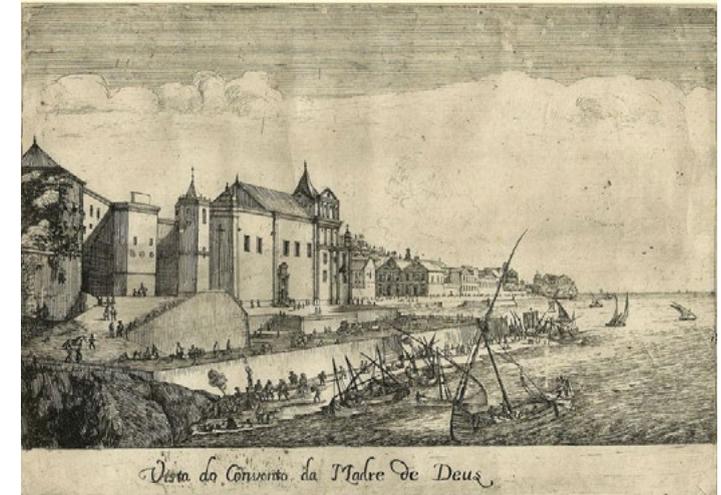
FIGURA 3.

Dirk Stoop, Vista do Convento da Madre de Deus, 1661-1662, tinta e papel, 19/26,5 cm, Museu de Lisboa. Fonte: <http://acervo.museudelisboa.pt/ficha.aspx>.

que está figurado o portal manuelino da igreja, e uma gravura de Dirk Stoop, datada de cerca de 1662, pertencente ao acervo do Museu de Lisboa, em que aparece representada a fachada sul do convento (Fig. 3). Entre 1670 e 1690, a igreja recebeu um amplo programa decorativo barroco, constituído por três grupos de pinturas, um no teto, dedicado à vida da Virgem, da autoria de Marcos da Cruz (c. 1610-1683), outros dois nas paredes, alusivos às vidas de Santa Clara e São Francisco de Assis, obra de Bento Coelho da Silveira (1617-1708). Entre 1698 e 1707, a decoração das paredes foi completada com a colocação de painéis de azulejos e talha dourada. Parcialmente arruinada pelo terramoto de 1755, a igreja será prontamente reconstruída, processo que incluiu a decoração do arco que separa o cruzeiro da capela-mor, da sacristia e do antecoro com quadros de André Gonçalves (1685-1762) (SERUYA, 2002).

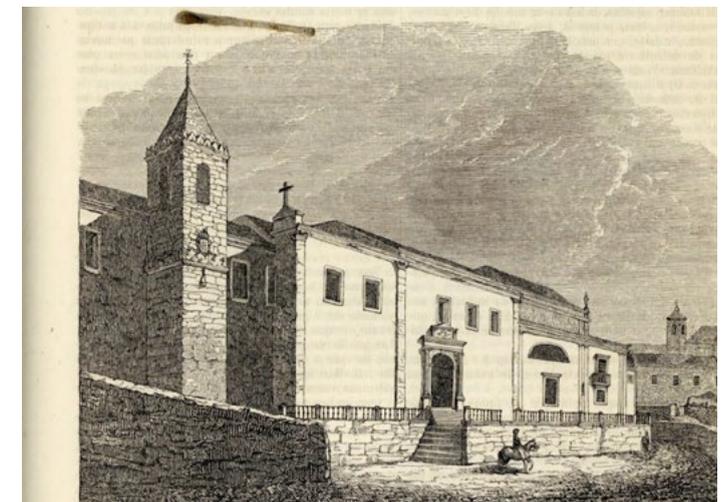
FIGURA 4.

Barbosa Lima (desenho), P. Coelho, Convento da Madre de Deus, 1862, Gravura. Fonte: *Archivo Pittoresco*, n.º 42, 1862, p. 333.

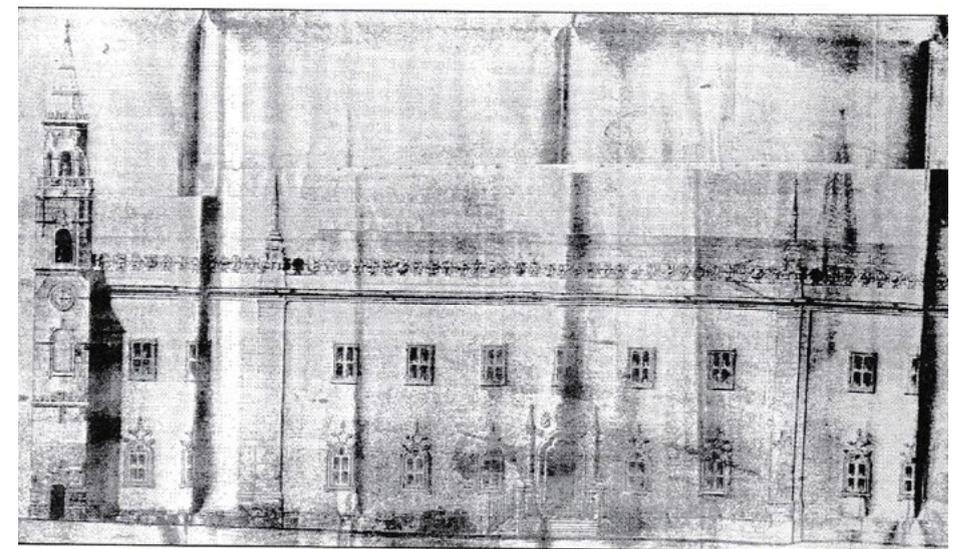
FIGURA 5.

José Maria Nepomuceno, Benvindo Ceia, Projeto de restauro da fachada da igreja do Convento da Madre de Deus, não datado, Arquivo Nacional da Torre do Tombo, Arquivo Histórico do Ministério do Fomento, Livro de Plantas.

Na sequência da elaboração do projeto, a partir de 1872, a fachada do convento é inteiramente redesenhada com o levantamento de uma cêrcea ao longo de toda a edificação, que a uniformiza ao ocultar a variabilidade volumétrica da sua estrutura arquitetónica. Utilizando esta cêrcea como suporte, Nepomuceno substituiu a entrada seiscentista da igreja pelo portal entretanto desentaipado, ao qual acrescentou uma recriação das colunas torsas representadas na pintura dedicada às relíquias de Santa Auta, solução que foi entendida como sendo um restauro (GUIMARÃES, 1874). O portal foi complementado pela abertura de dois níveis de janelas na fachada da igreja, neomanuelinas no nível térreo (algumas falsas e entaipadas) e, no superior, de traçado retangular com colunelos idênticos

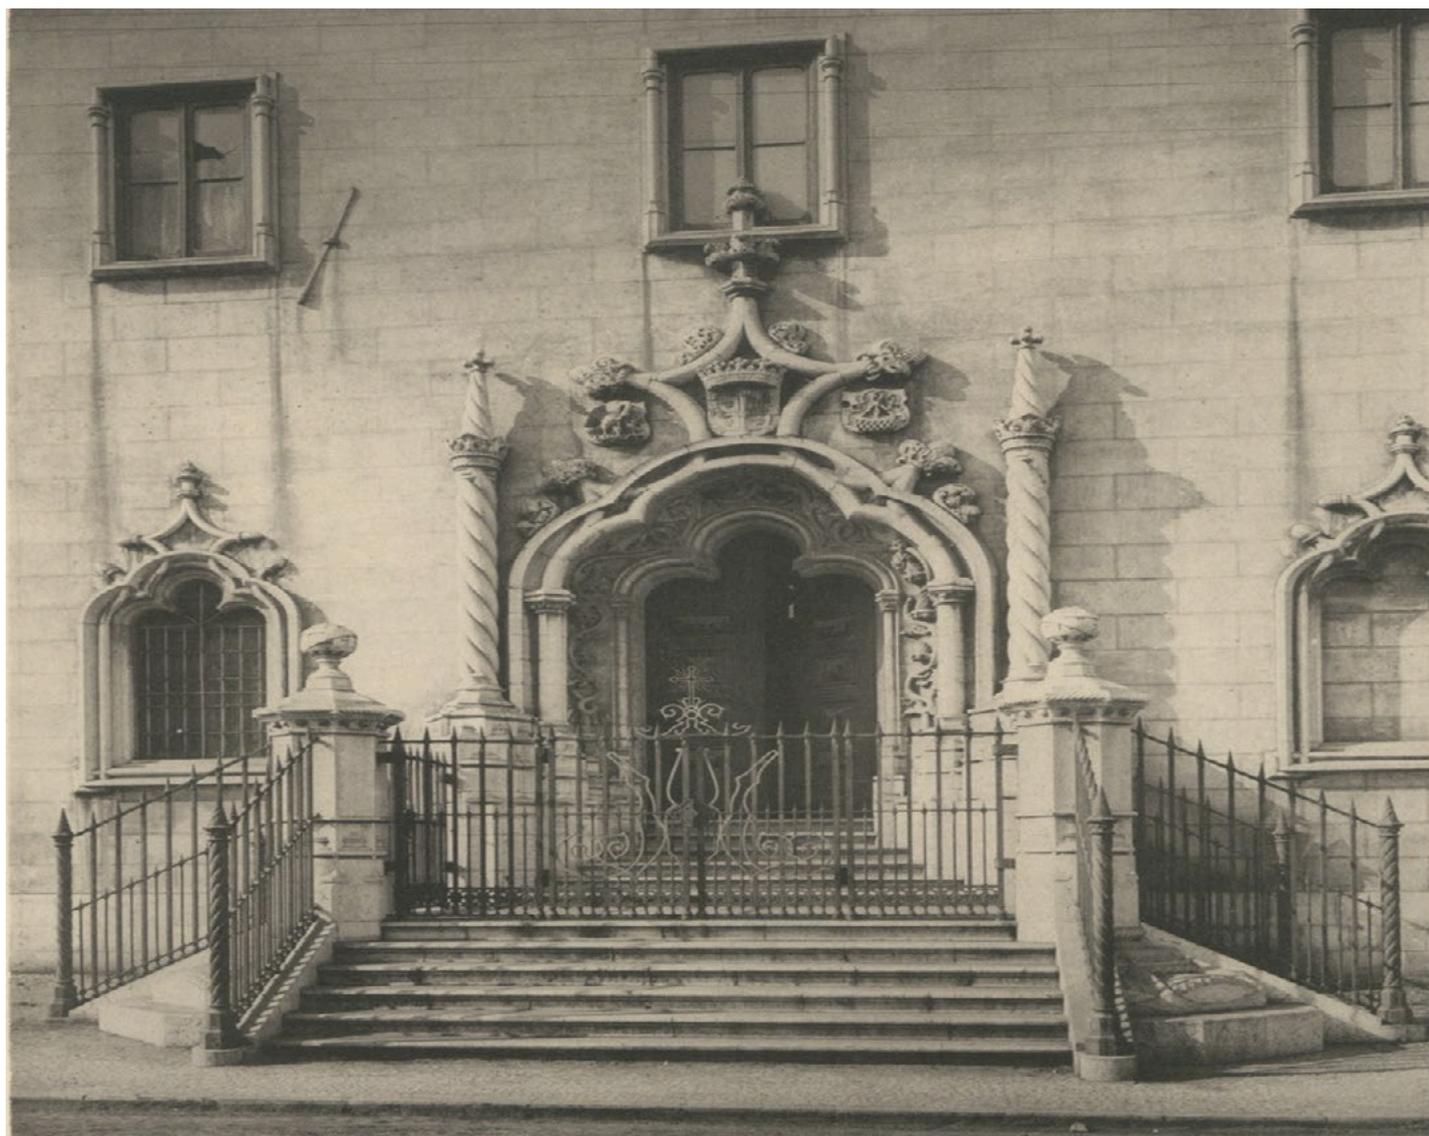
FIGURA 6.

Emílio Biel, Portal da Igreja da Madre de Deus. Xabregas, 1908, Fotografia. Fonte: A Arte e a Natureza em Portugal. Porto: Emílio Biel e C.ª Editores, 1908, vol. 8.º, s/p.

aos representados no painel do Retábulo de Santa Auta (SERUYA, 2002)¹⁵. Em relação às janelas neomanuelinas, a referência que serviu de modelo ao seu desenho não foi exatamente a pintura quinhentista, mas o esquema compositivo do próprio portal manuelino, embora numa versão mais geometrizada, em particular no recorte em arco trilobado, rematado superiormente por quatro segmentos de arco, unidos em três vértices, preenchidos por escudos e outros motivos decorativos. O limite superior da cénica, numa extensão que corresponde à localização da igreja e da sala do capítulo, foi rematado por uma platibanda constituída por motivos recortados em forma de flor-de-lis, elemento que também está figurado no painel do retábulo de Santa Auta, aos quais Nepomuceno acrescentou escudos, motivos fitomórficos, esferas armilares, a cruz de Cristo e as divisas de D. João II (o Pelicano) e D. Leonor (a rede do pescador), tudo unido por uma corda decorativa¹⁶ (Fig. 6).
